# Đo đạc và phân tích chỉ số độ gồ ghề mặt đường bằng thiết bị STAMPER trên một số tuyến đường tại Việt Nam

**TÓM TẮT:** Chỉ số độ gồ ghề quốc tế IRI thể hiện mức độ êm thuận của mạng lưới đường đối với người đi đường. Từ việc nghiên cứu về cách xác định chỉ số độ gồ ghề quốc tế IRI bằng thiết bị STAMPER [1], bài báo đưa ra kết quả đo thực nghiệm ở một số tuyến đường trong TP. Hồ Chí Minh và Hà Nội để so sánh những kết quả đo thu được với bảng phân cấp chất lượng tình trạng mặt đường đang khai thác. Kết quả của IRI trung bình ở các tuyến đường đã thực hiện đo cho thấy tình trạng mặt đường chỉ đạt ở mức độ "trung bình" đến "rất kém" và cần thiết được duy tu bảo dưỡng. Ngoài ra, bài báo đánh giá thiết bị STAMPER cung cấp kết quả chi tiết và phù hợp trong việc sử dụng để thu thập số liệu IRI và hình ảnh bề mặt đường để phân tích tình trạng mặt đường ở nước ta.

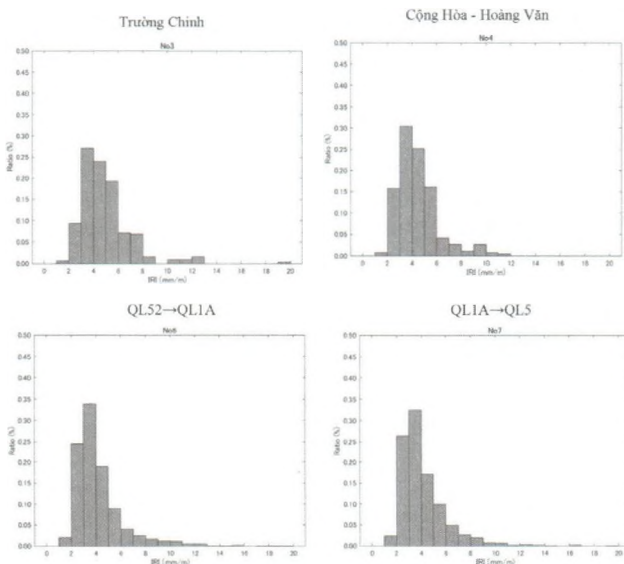
Hình 3.2: Biểu đồ IRI của mỗi tuyến đường

Kết quả đo được như Hình 3.2 và Bảng 3.1. Giá trị trung bình của IRI là khoảng 4 - 5 mm/m, tỷ lệ cao nhất là từ 3,5 mm/m đến dưới 4 mm/m. Theo quy trình kiểm tra mặt đường, nếu IRI vượt quá 8 thì mức độ hư hỏng là cao và sẽ là điều kiện để quyết định sửa chữa. Tỷ lệ xuất hiện IRI vượt quá 8 là khoảng 5% ở cả 4 tuyến đường. Ngoài ra, STAMPER II không thể thu được IRI khi tốc độ xe dưới 20 km/h, nhưng tỷ lệ thu thập dữ liệu đặc biệt kém khoảng 50% đối với đường Trường Chinh và Cộng Hòa - Hoàng Văn Thụ, QL52 đến QL1 và QL1 đến QL52 khoảng 90%. Lý do ở đây là tình trạng UTGT liên tục và tốc độ xe được duy trì ở mức 20 km/h.

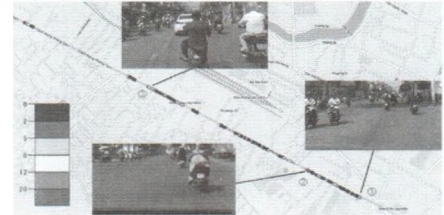
Hình 3.3: Điểm đại diện nơi IRI vượt quá 8 mm/m trên tuyến Trường Chinh

- Tuyến 1 - đường Trường Chinh: Các điểm điển hình mà IRI vượt quá 8 mm/m ở Trường Chinh được thể hiện từ vị trí (1) đến (3) trong hình. Ở vị trí (1), có một vết giống như vết xước trên bề mặt đường và có một vết hằn đảo ở phía giữa đường. Ở vị trí (2), có một phần bị lõm khoảng 1 m. Có một vết lõm trong vị trí (3), đó là một tấm nắp đường ống phía dưới đường.

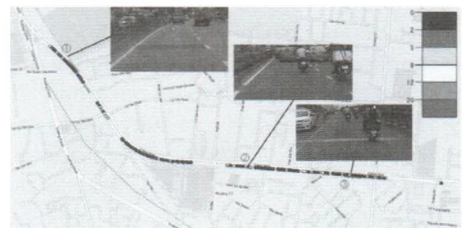
Hình 3.4: Điểm đại diện nơi IRI vượt quá 8 mm/m trên tuyến Cộng Hòa - Hoàng Văn Thụ

- Tuyến 2 - đường Cộng Hòa - Hoàng Văn Thụ: Các điểm điển hình mà IRI vượt quá 8 mm/m ở tuyến Cộng Hòa - Hoàng Văn Thụ được thể hiện trong hình dưới từ vị trí (1) đến vị trí (3). Ở (1), phần được sửa chữa cao hơn mặt đường hiện có. Tại (2), có một phần được sửa chữa ở phía gần dải phân cách, cao hơn mặt đường hiện hữu. Trong (3), có một khe co giãn tại cầu.

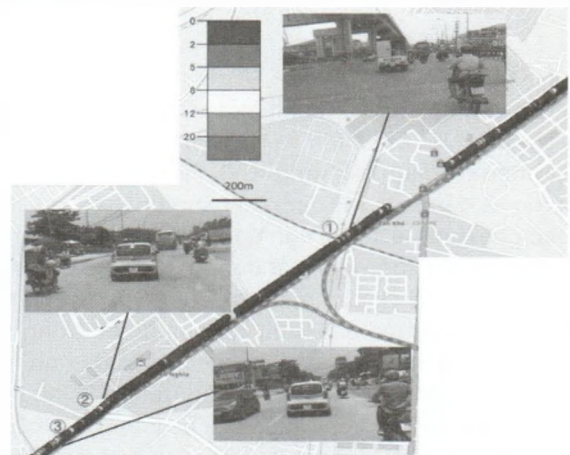
Hình 3.8: Điểm đại diện nơi IRI vượt quá 8 mm/m trên tuyến Yên Nghĩa

- Tuyến 1 - Yên Nghĩa: Các điểm điển hình mà IRI vượt quá 8 ở Yên Nghĩa được thể hiện từ (1) đến (3) trong hình. Trong (1), có một bộ phận giống như một đường sắt băng qua đường và trở thành một vị trí có IRI vượt quá 8 mm/m.

Có một vết nứt hình lục giác ở vị trí (2) và phần vết nứt bị lõm xuống. Có một ổ gà ở vị trí (3).

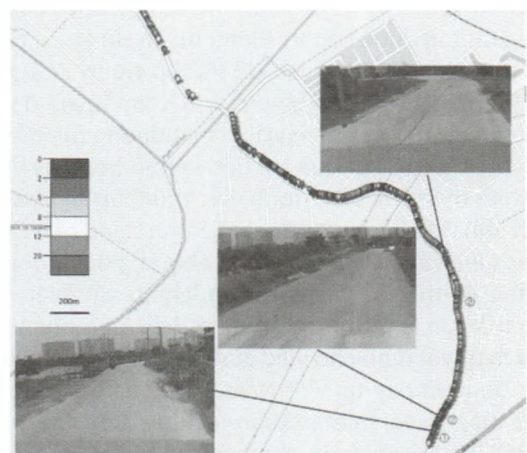
Hình 3.9: Điểm đại diện nơi IRI vượt quá 8 mm/m trên tuyến Đông La

- Tuyến 2 - Đông La: Các điểm điển hình mà IRI vượt quá 8 ở Đông La được thể hiện từ (1) đến (3) trong hình. Ở Đông La, có những điểm mặt đường nhựa và mặt đường bê tông cứ cách nhau vài chục mét lại xuất hiện các điểm (1) đến (3) như trong hình dưới, có sự chênh lệch độ cao ở phần đoạn nối giữa phần sửa chữa và mặt đường hiện có.

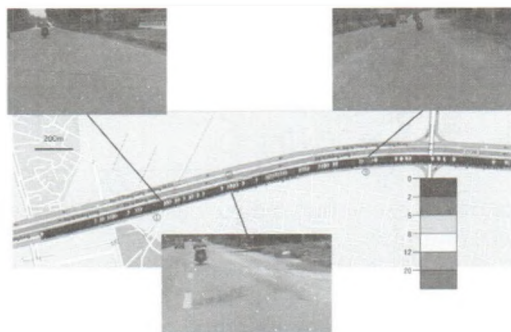
Hình 3.10: Điểm đại diện nơi IRI vượt quá 8 mm/m trên Đại lộ Thăng Long

- Tuyến 3 - Đại lộ Thăng Long: Các điểm điển hình mà IRI vượt quá 8 ở Đại lộ Thăng Long được thể hiện ở các vị trí từ (1) đến (3) trong hình. Ở vị trí (1), có một khe co giãn tại cầu. Trong vị trí (2) xuất hiện một vết lõm. Trong vị trí (3), quan sát thấy có sự phân tán của cốt liệu bề mặt.
